**URGENT SAFETY RECALL**  
This is an important Safety Recall.  
The remedy will be performed at  
**NO CHARGE** to you.

**Certain 2017 Model Year Tacoma Vehicles  
Certain 2018 Model Year Camry Vehicles  
Vacuum Pump  
IMPORTANT SAFETY RECALL (Remedy Notice)  
NHTSA RECALL NO. 18V-211**

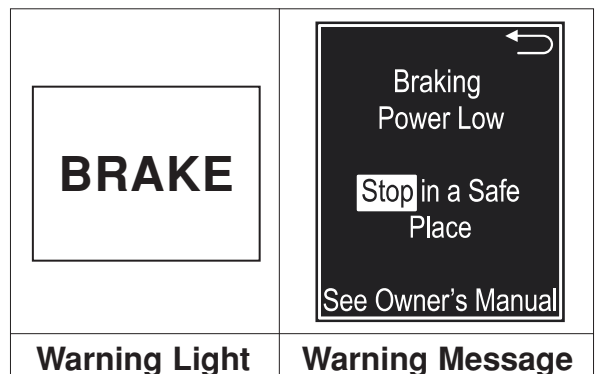
**If this condition has occurred a warning message may illuminate in addition to the illumination of the Brake Warning Light and an audible tone. See the images below. Also, you may notice that you have to press harder on the brake pedal to stop the vehicle.**

The Brake Warning Light is designed to come on when the engine switch is turned to the "ON" position as a function check. Under normal operation, it goes off after a few seconds. The warning light turning off after the check period means the system is operating as designed\*\*.

If the Brake Warning Light remains illuminated after the check period, the parking brake may not be fully released.

If the Brake Warning Light (1) does not illuminate or (2) illuminates or remains illuminated after the check period, **and** the parking brake is fully released, your brake system may not be operating as designed. Please contact your local authorized Toyota dealer promptly for diagnosis and appropriate repair. If the warning lamp illumination is related to the condition covered by this Safety Recall, the inspection and potential repair will be performed at no charge to you.

Any authorized Toyota dealer will replace the vacuum pump at **NO CHARGE** to you.

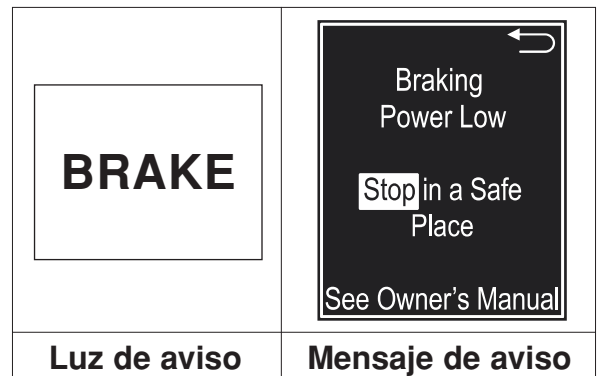
**Si esta condición se ha producido, se puede iluminar un mensaje de aviso además de la luz de aviso del freno y la alarma sonora. Observe las imágenes que aparecen a continuación. También es posible que advierta que tiene que presionar el pedal del freno con más fuerza para detener el vehículo.**

La luz de aviso del freno está diseñada para encenderse cuando el botón de arranque del motor se activa ("ON") como comprobación de la función. En condiciones de funcionamiento normales, se apaga tras unos segundos. El hecho de que la luz de aviso se apague después del periodo de comprobación significa que el sistema está funcionando según lo previsto\*\*.

Si la luz de aviso del freno permanece iluminada tras el periodo de comprobación, es posible que el freno de estacionamiento no esté totalmente desembragado.

Si la luz de aviso del freno (1) no se ilumina o (2) se ilumina o permanece iluminada tras el periodo de comprobación y el freno de estacionamiento está totalmente desembragado, es posible que su sistema de frenos no esté funcionando tal como se diseñó. Por favor, contacte cuanto antes a su concesionario Toyota autorizado local para que realicen un diagnóstico y lleven a cabo las reparaciones necesarias. Si la luz de aviso se prende por algún motivo relacionado con la condición cubierta por este Retiro de Seguridad, la inspección y potencial reparación se realizarán sin cargo para usted.

**Luz de aviso**

**Mensaje de aviso**

Cualquier concesionario Toyota autorizado reemplazará la bomba de vacío **SIN CARGO** para usted.
