Toyota Motor Sales, U.S.A., Inc.  
6565 Headquarters Drive  
Plano, TX 75024  
(469) 292-4000

**IMPORTANT SAFETY RECALL (Remedy Notice)**  
**Certain 2008–2019 Model Year Land Cruiser Vehicles**  
**Passenger Airbags Could Deactivate**  
**NHTSA Recall No. 18V-887**

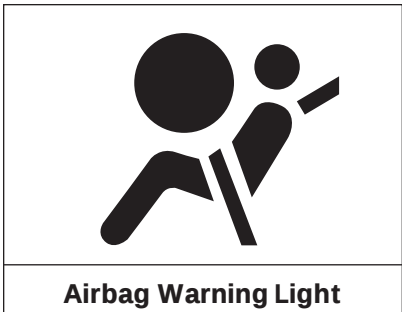
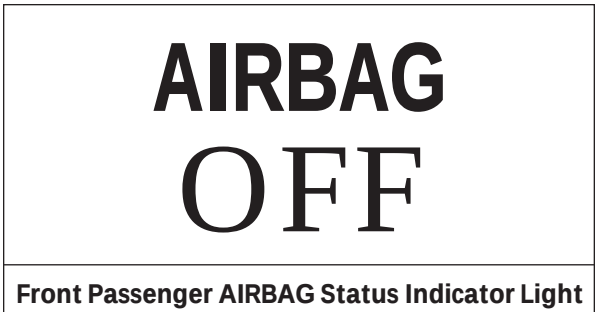
**If this condition has occurred in your vehicle, the Airbag warning light will illuminate. In addition, the Front Passenger Airbag Status Indicator Light may continuously show “OFF,” even if there is an occupant in the front passenger seat. If you see these warning lights, you may be experiencing the condition described above. You should contact your local authorized Toyota dealer for diagnosis and appropriate repair as soon as possible.**

The Airbag Warning Light is designed to come on when the engine switch is turned to the “ON” position during the ignition cycle check function. Under normal operation it deactivates after a few seconds. The warning light turning off after the check period means the system is operating as designed. Please refer to the Owner's Manual for additional operation details related to this system.

Any authorized Toyota dealer will replace the front passenger seatbelt assembly **FREE OF CHARGE** to you.

Until the remedy is performed, Toyota recommends that no passengers sit in the front passenger seat.

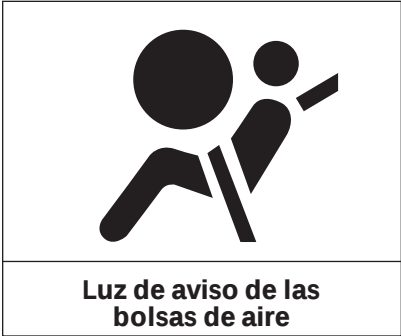
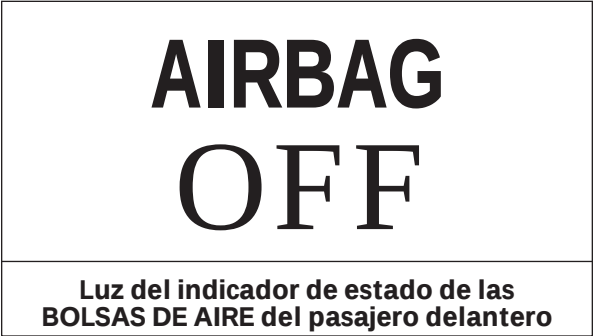
**Si se produce esta condición en su vehículo, la luz de aviso de las bolsas de aire se iluminará. Además, la luz del indicador de estado de las bolsas de aire del pasajero delantero podría marcar permanentemente “OFF” (desactivado), incluso si hay un ocupante en el asiento del pasajero delantero. Si ve estas luces de aviso, es posible que esté experimentando la condición descrita anteriormente. En ese caso, debería ponerse en contacto con su concesionario Toyota local autorizado para que realicen un diagnóstico y hagan las reparaciones necesarias lo antes posible.**

La luz de aviso de las bolsas de aire está diseñada para encenderse cuando el botón de arranque del motor se activa (“ON”) durante la función de comprobación del ciclo de ignición. En condiciones de funcionamiento normales, se apaga tras unos segundos. El hecho de que la luz de aviso se apague después del período de comprobación significa que el sistema está funcionando según lo previsto. Consulte el *Owner's Manual* para obtener más detalles sobre el funcionamiento relacionado con este sistema.

Cualquier concesionario Toyota autorizado reemplazará el montaje del cinturón de seguridad del pasajero delantero **SIN CARGO** para usted.

Hasta que se lleve a cabo el remedio, Toyota recomienda que no viaje ningún ocupante en el asiento del pasajero delantero.
