JULIO 2019  
FL775AB  
NHTSA #18V-411  
Transport Canada #2018-333  
NOTIFICACIÓN REVISADA

## Tema: Pernos de montaje de la mordaza de freno

**Modelos afectados: Vehículos específicos Freightliner Cascadia fabricados del 02 de enero de 2017 al 19 de mayo de 2018, y equipados con frenos de disco de aire**

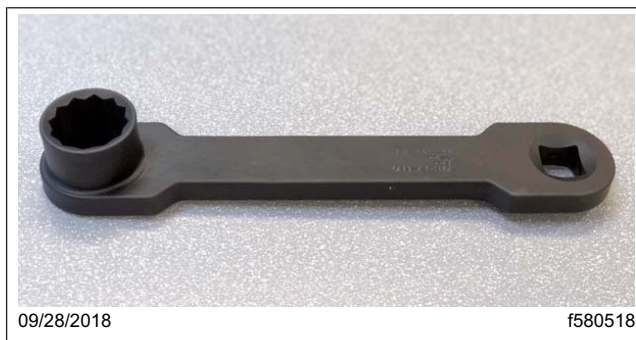
**Fig. 1. Adaptador de par de apriete de la mordaza de freno de disco de aire de 30mm DDC DSNCHA018005**

5. Ajuste una llave dinamométrica a 350 lbf-ft (475 N·m) y apriete los pernos de montaje de la mordaza. Si no giran, vaya al paso 13. Si giran, vaya al paso 6. Debido al acceso limitado al perno de la pinza, puede ser necesario utilizar la herramienta DDC DSNCHA018005 a la que se hace referencia en la carta de herramientas 18TL18. Si se necesita la herramienta, utilice únicamente la herramienta DDC DSNCHA018005 y ninguna otra herramienta. Vea la [Figura 1](#). Para conocer las especificaciones de apriete, consulte [Tabla 3](#) para una llave de 47 pulg. (119 cm) de longitud.

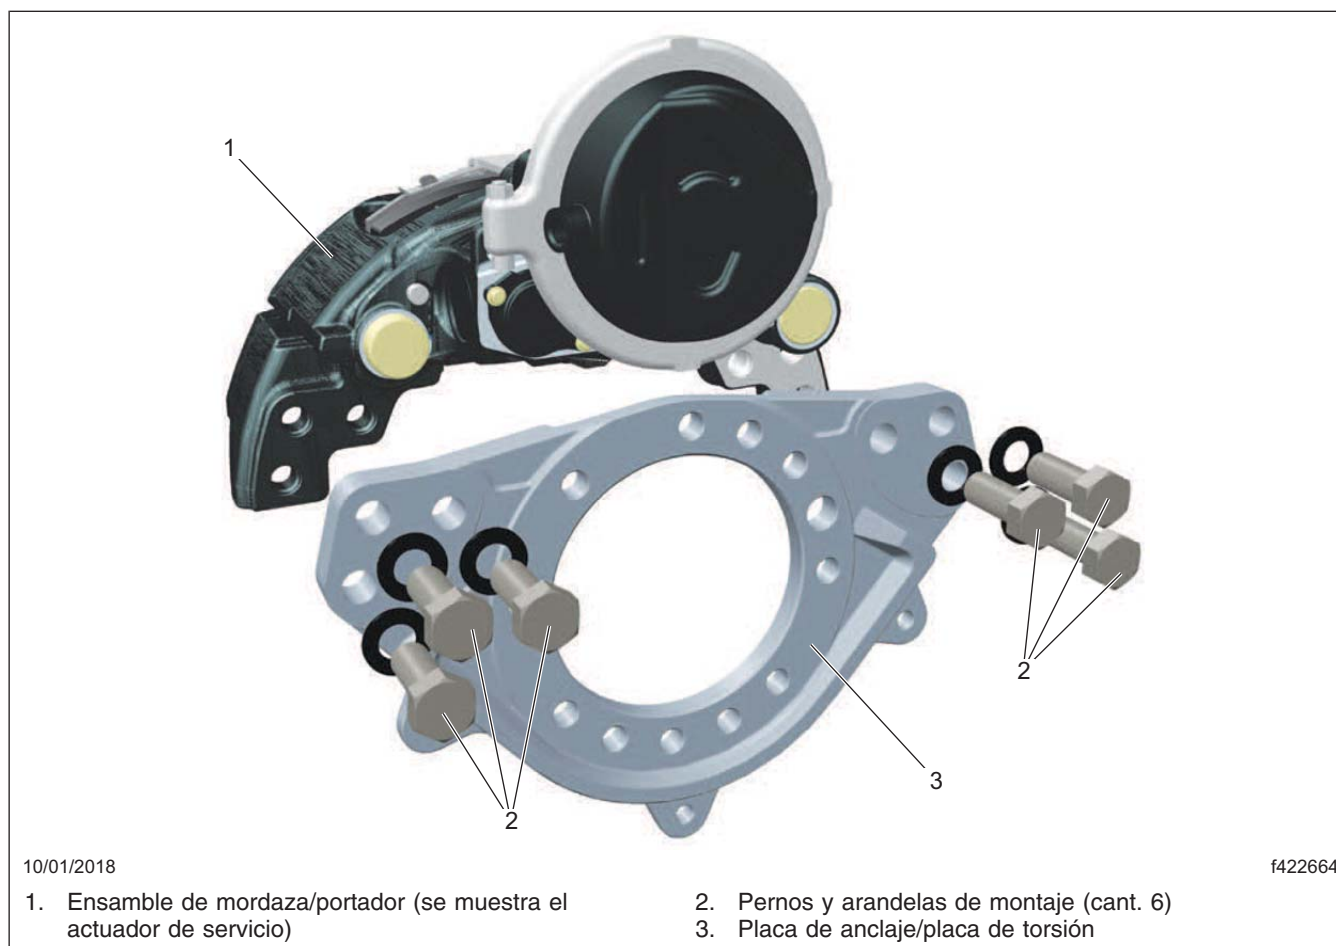
**Fig. 2, Mordaza de montaje axial Bendix**

9. Alinee cada ensamble de mordaza/portador con el rotor presionando la mordaza contra la plataforma de la placa de torsión y luego instale el ensamble de mordaza/portador utilizando pernos de montaje de la mordaza nuevos. Vea la [Figura 2](#).

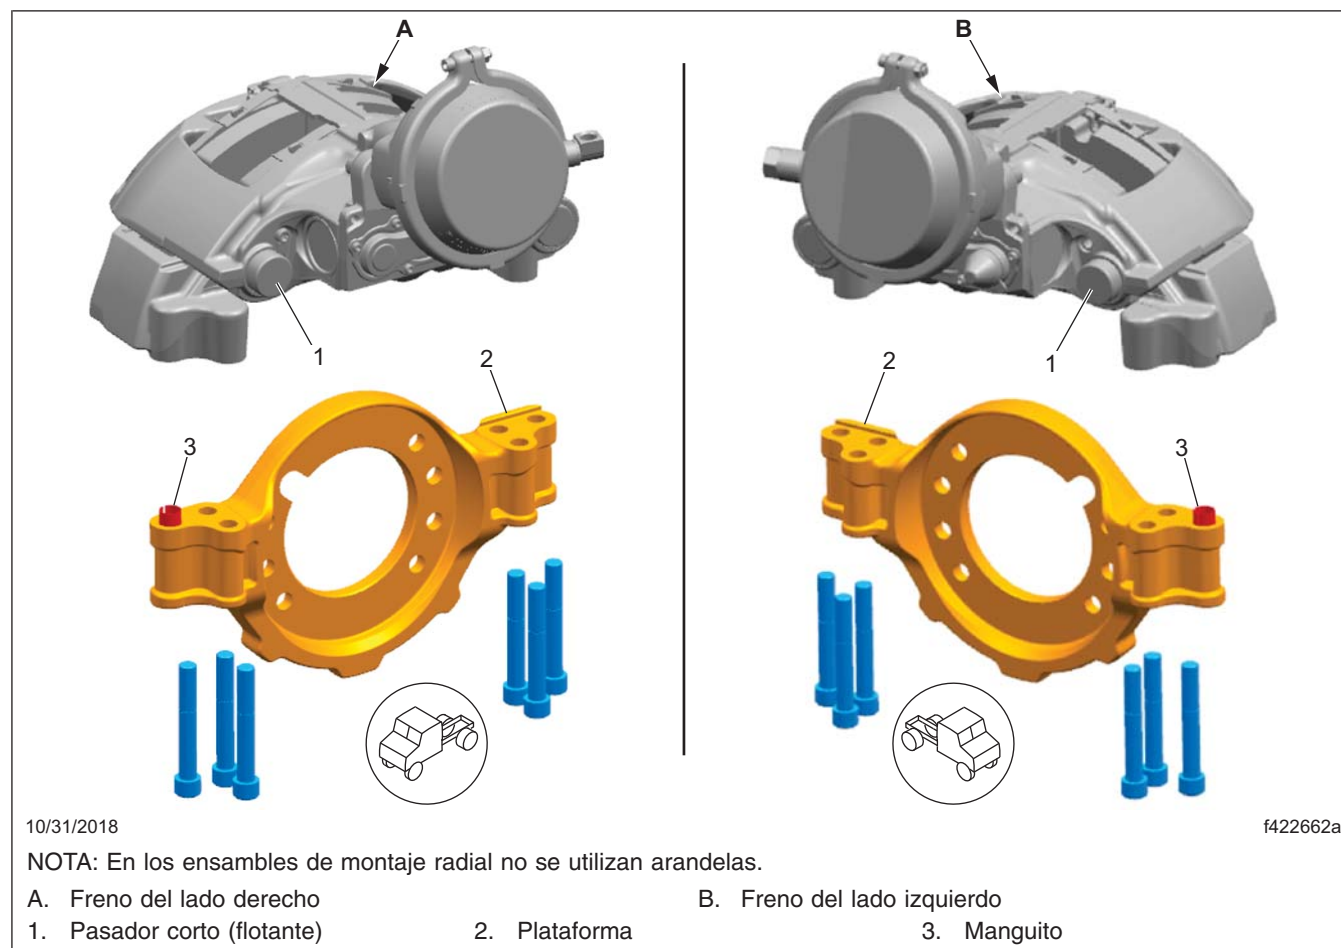
**Fig. 4, Mordaza de montaje radial Bendix**

9. Alinee cada ensamble de mordaza/portador con el rotor presionando el lado del pasador fijo de la mordaza contra la plataforma en la placa de torsión, y luego instale el ensamble de mordaza/portador utilizando pernos de montaje de la mordaza nuevos. Vea la [Figura 4](#).

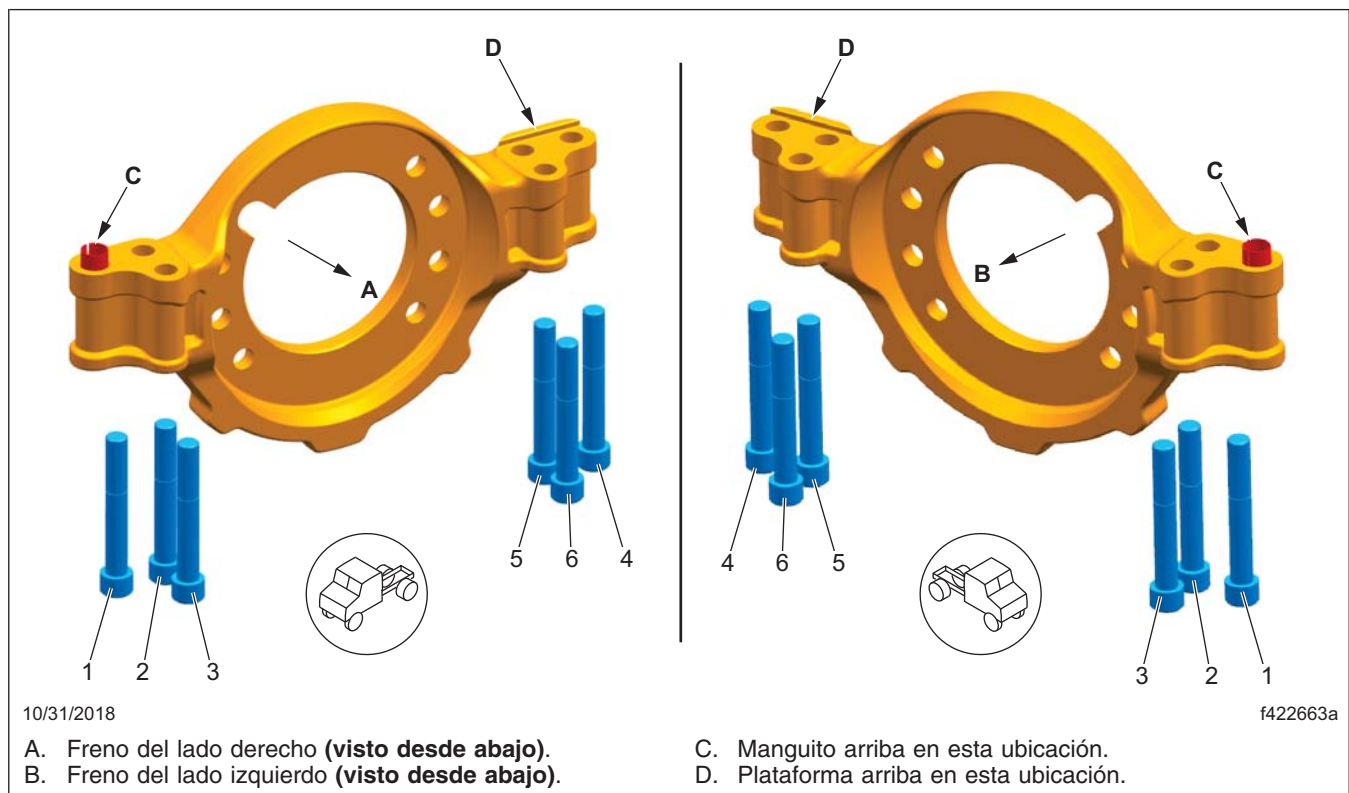
**Fig. 5, Patrón de apriete (visto desde abajo), mordaza de montaje radial Bendix**

NOTA: El patrón de apriete se iniciará siempre en el lado del pasador corto (flotante), con el perno que atraviesa el manguito.

10. Apriete los pernos de montaje del portador en dos etapas, usando el patrón que se muestra en la **Figura 5**.  
NOTA: Se debe realizar una prueba de deslizamiento en la zona verde (marcada como "A"), que se muestra en **Figura 6**, ya que las zonas rojas no están dentro del rango operativo.

- 10.1 Apriete inicialmente los seis pernos a un par de  $45 \pm 5$  lbf·ft ( $61 \pm 7$  N·m). Deslice la mordaza hacia el interior y el exterior, a través del centro de la cámara o el freno. La mordaza debe tener un mínimo de 20 mm de recorrido. Si el ensamble del freno no se mueve, o si requiere más de 40 libras de fuerza para moverse, la mordaza tiene un problema de atascamiento. Presente un ticket de WSC para obtener instrucciones.
- 10.2 Realice una especificación de apriete final de  $225 \pm 22,5$  lbf·ft ( $305 \pm 31$  N·m). Deslice la mordaza hacia el interior y el exterior, a través del centro de la cámara o el freno. La mordaza debe tener un mínimo de 20 mm de recorrido. Si el ensamble del freno no se mueve, o si requiere más de 40 libras de fuerza para moverse, la mordaza tiene un problema de atascamiento. Presente un ticket de WSC para obtener instrucciones.

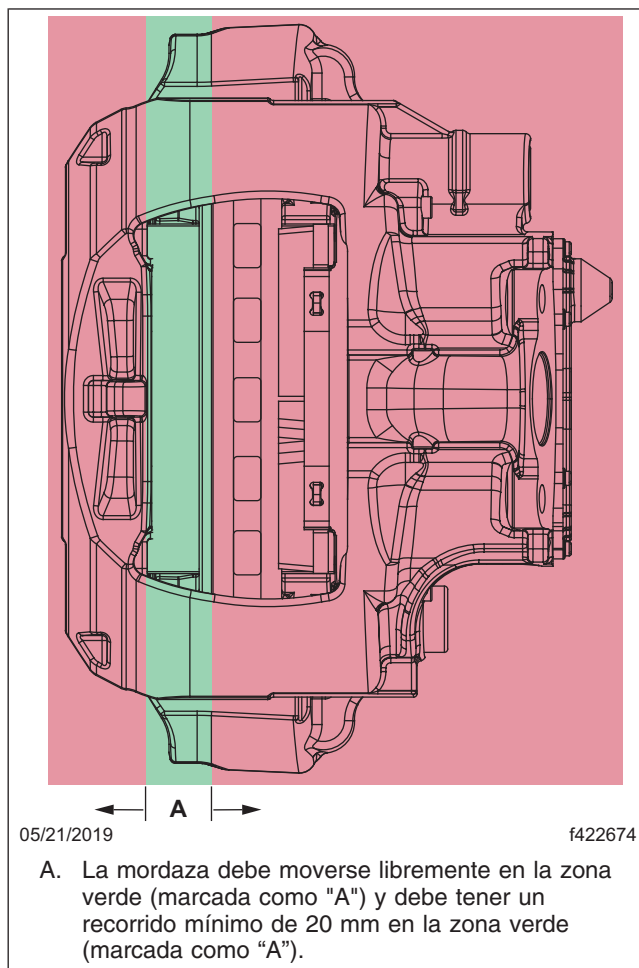
Fig. 6, Área de prueba de deslizamiento
