FL794A-V

DEUXIÈME AVIS RÉVISÉ

Objet: Boulons de montage d'étrier de frein

Modèles concernés : certains véhicules Freightliner 108SD, 114SD, Argosy, Business Class M2 et Cascadia, certains véhicules Western Star 4700, 4900 et 5700, certains châssis d'autobus Freightliner Custom Chassis S2C, S2G, XB et XC, et certains autobus Thomas Built Buses Saf-T Liner C2, EFX et HDX, construits entre le 1 novembre 2017 et le 16 octobre 2018, équipés de freins pneumatiques à disque.

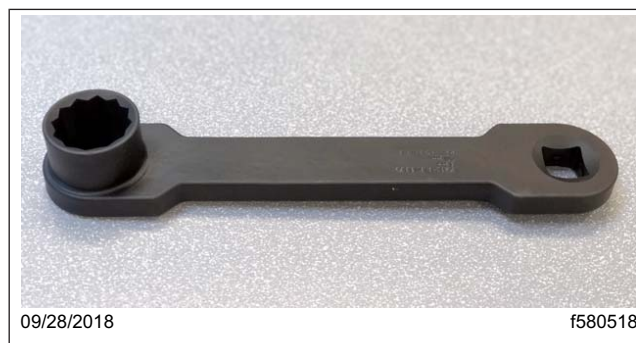
Fig. 1, DDC DSNCHA018005 Adaptateur de serrage de boulons d'étrier de frein pneumatique de 30 mm

5. Régler la clé dynamométrique à 475 N·m (350 lbf·pi), puis serrez les écrous de fixation de l'étrier. S'ils ne tournent pas, passez à l'étape 13. S'ils tournent, passez à l'étape 6. En raison de l'accès difficile aux boulons de l'étrier, il peut être nécessaire d'utiliser l'outil DDC DSNCHA018005 référencé dans la lettre d'outil 18TL18. Si un outil est nécessaire pour accéder aux boulons, utilisez uniquement l'outil DDC DSNCHA018005 et aucun autre outil. Reportez-vous à la [figure 1](#). Pour les spécifications de serrage, reportez-vous au [tableau 4](#) pour une clé longue de 119 cm (47 pouces).

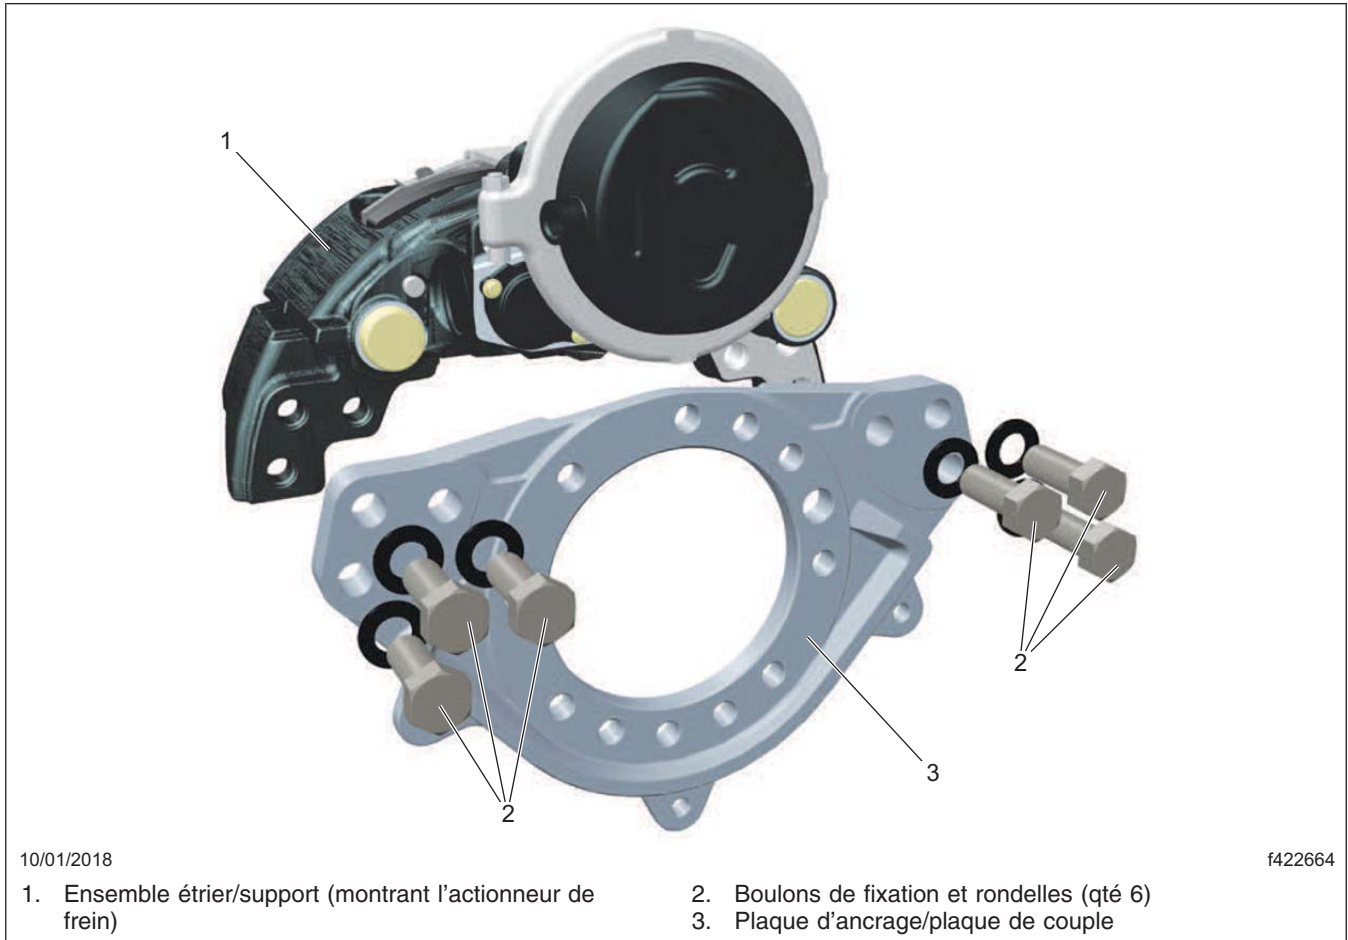
Fig. 2, Étrier Bendix à montage axial

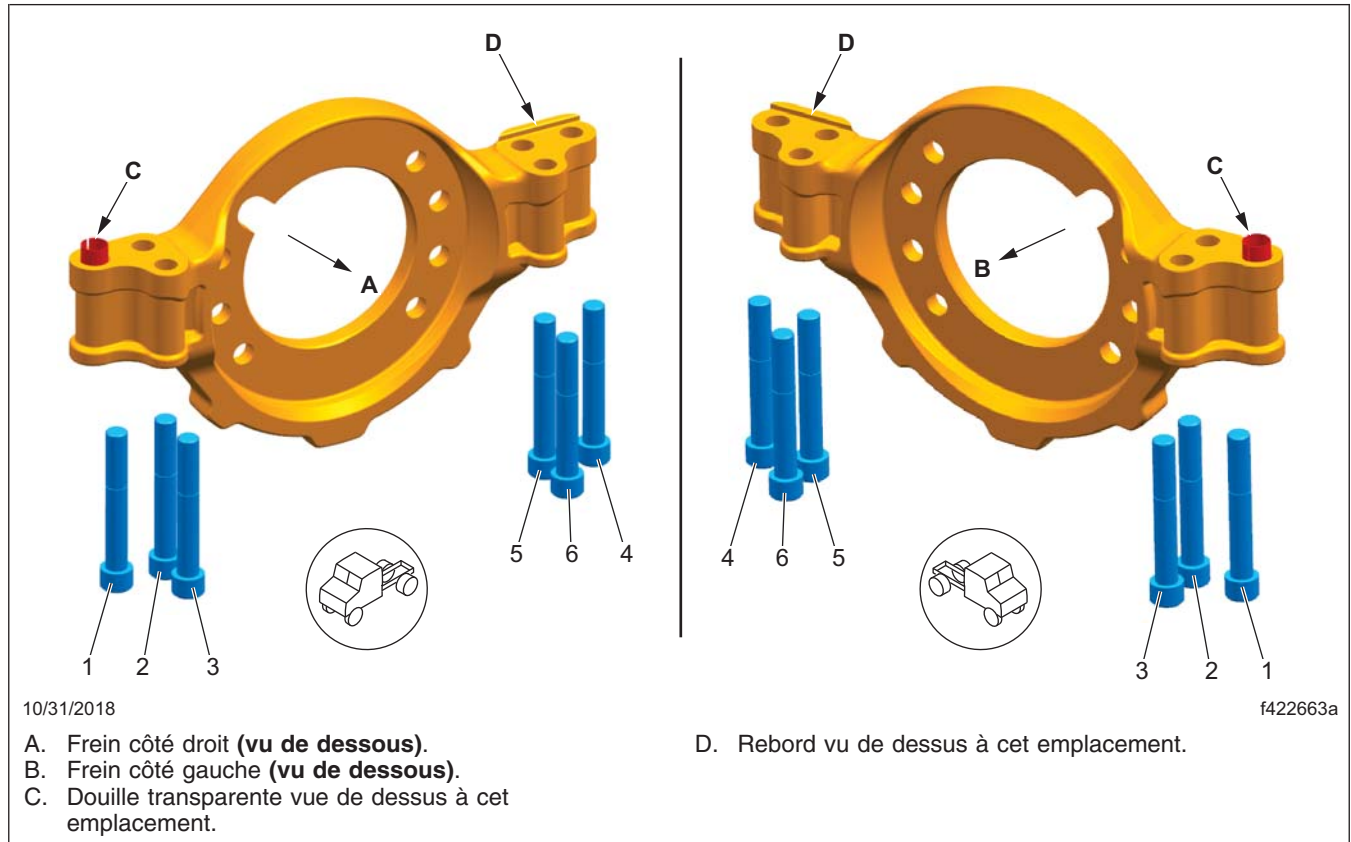
Fig. 5, Ordre de serrage (vue de dessous), étrier Bendix à montage radial

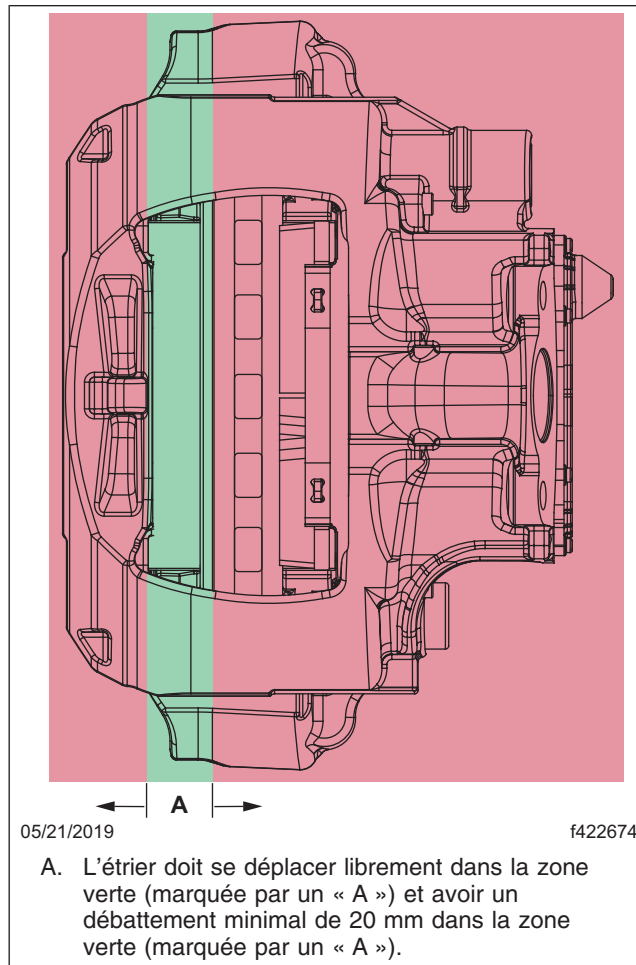
Fig. 6, Zone de l'essai de capacité de glissement

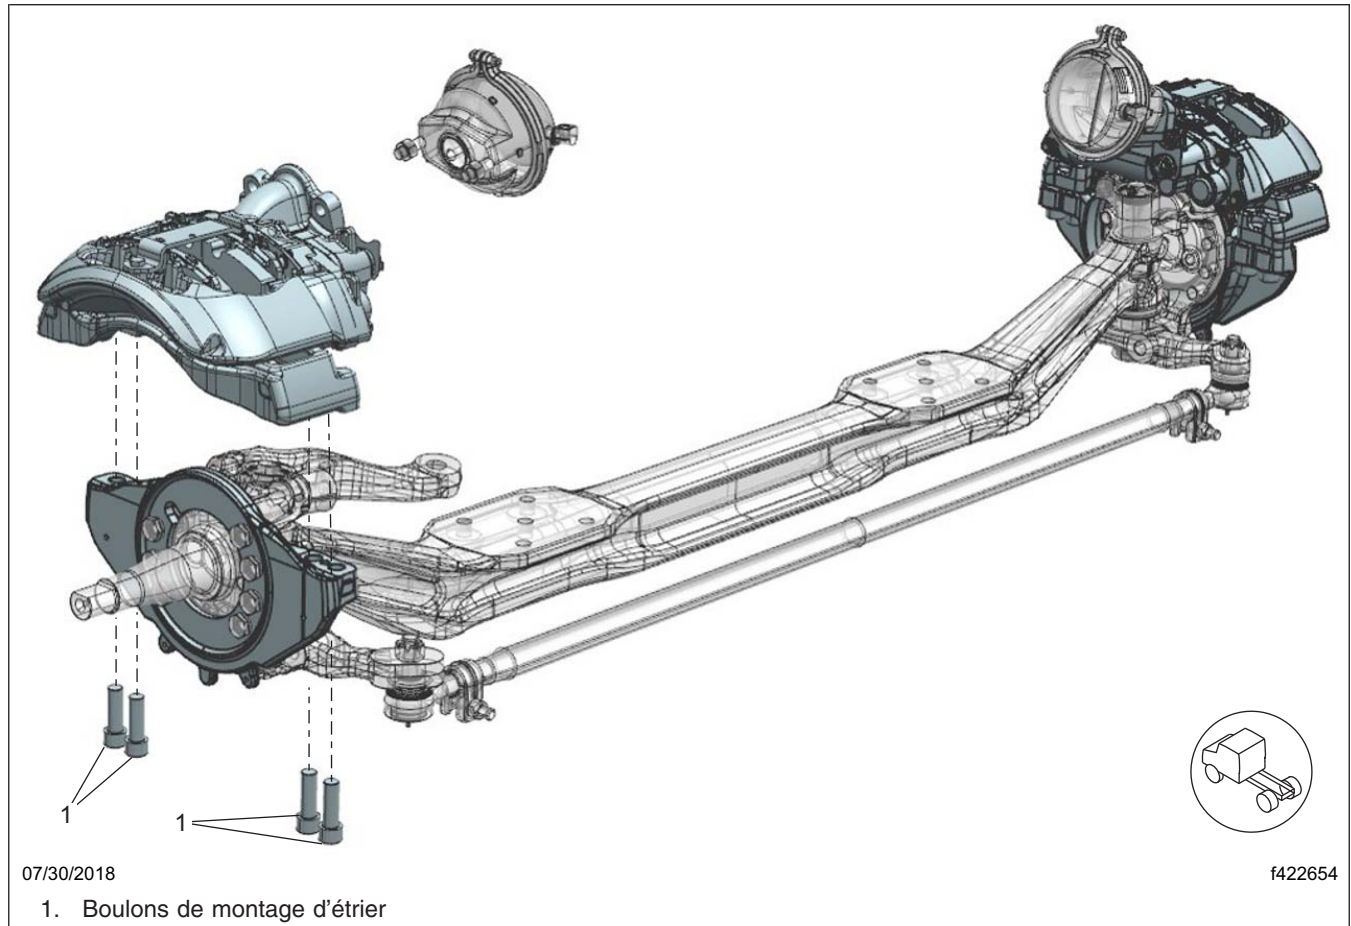
Fig. 7, Étrier Meritor à montage radial

REMARQUE : L'ordre de serrage doit toujours commencer du côté de l'ergot court (flottant), avec le boulon qui traverse le manchon transparent.

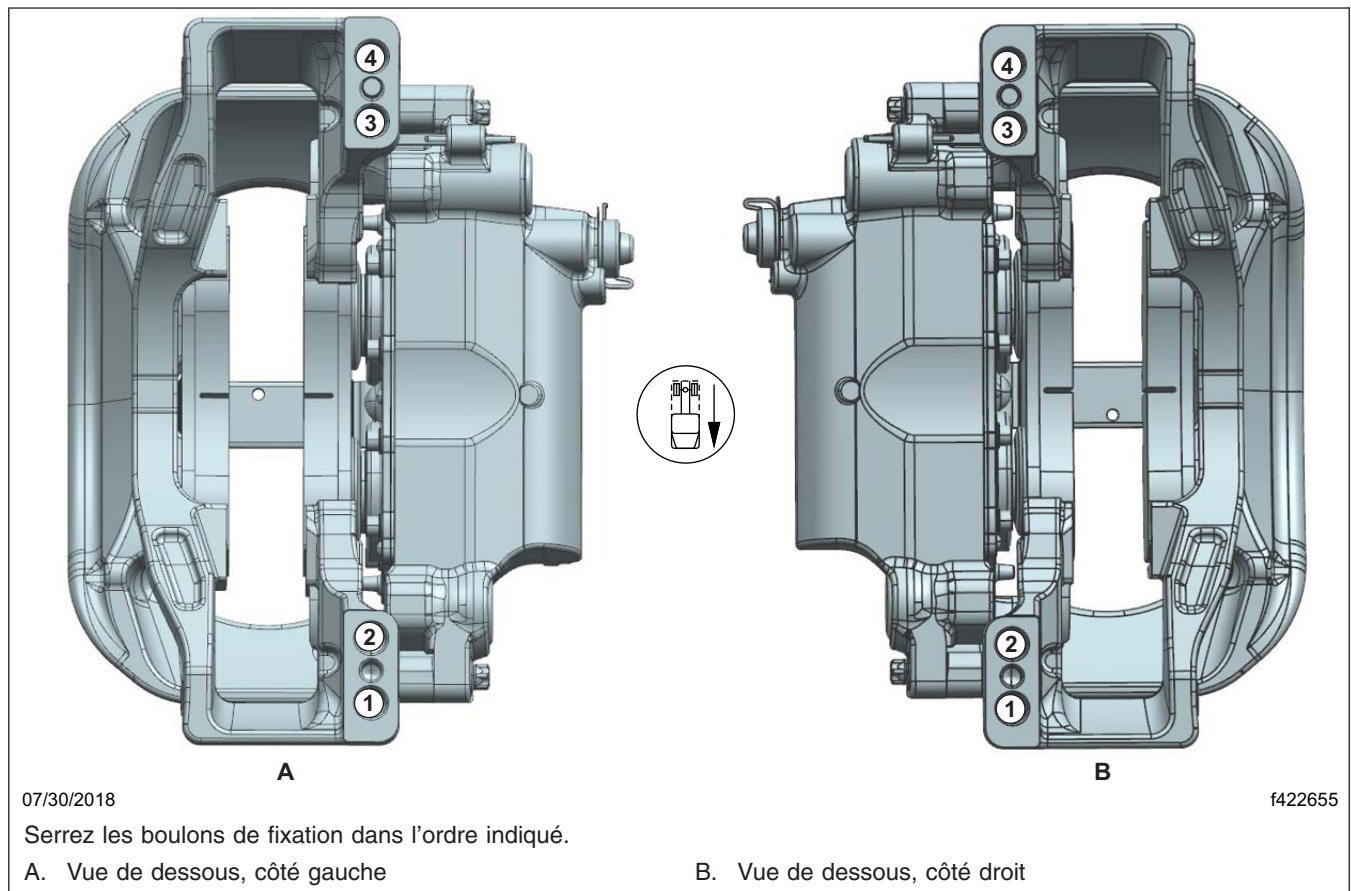
Fig. 8, Ordre de serrage, étrier Meritor

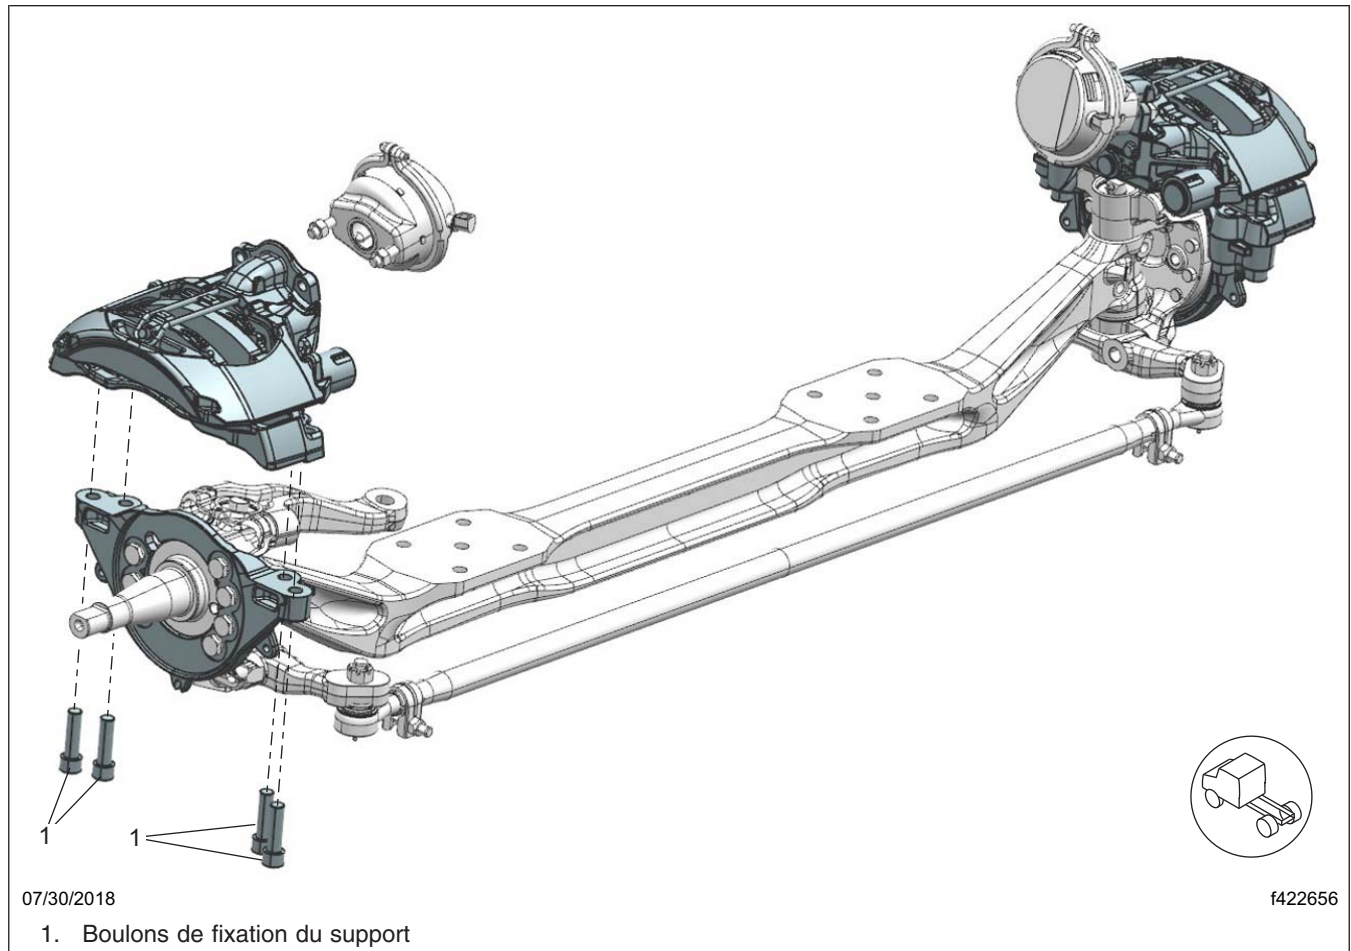
Fig. 9, Étriers Wabco Maxxus à montage radial

REMARQUE : L'ordre de serrage doit toujours commencer du côté de l'ergot court (flottant), avec le boulon qui traverse le manchon transparent.

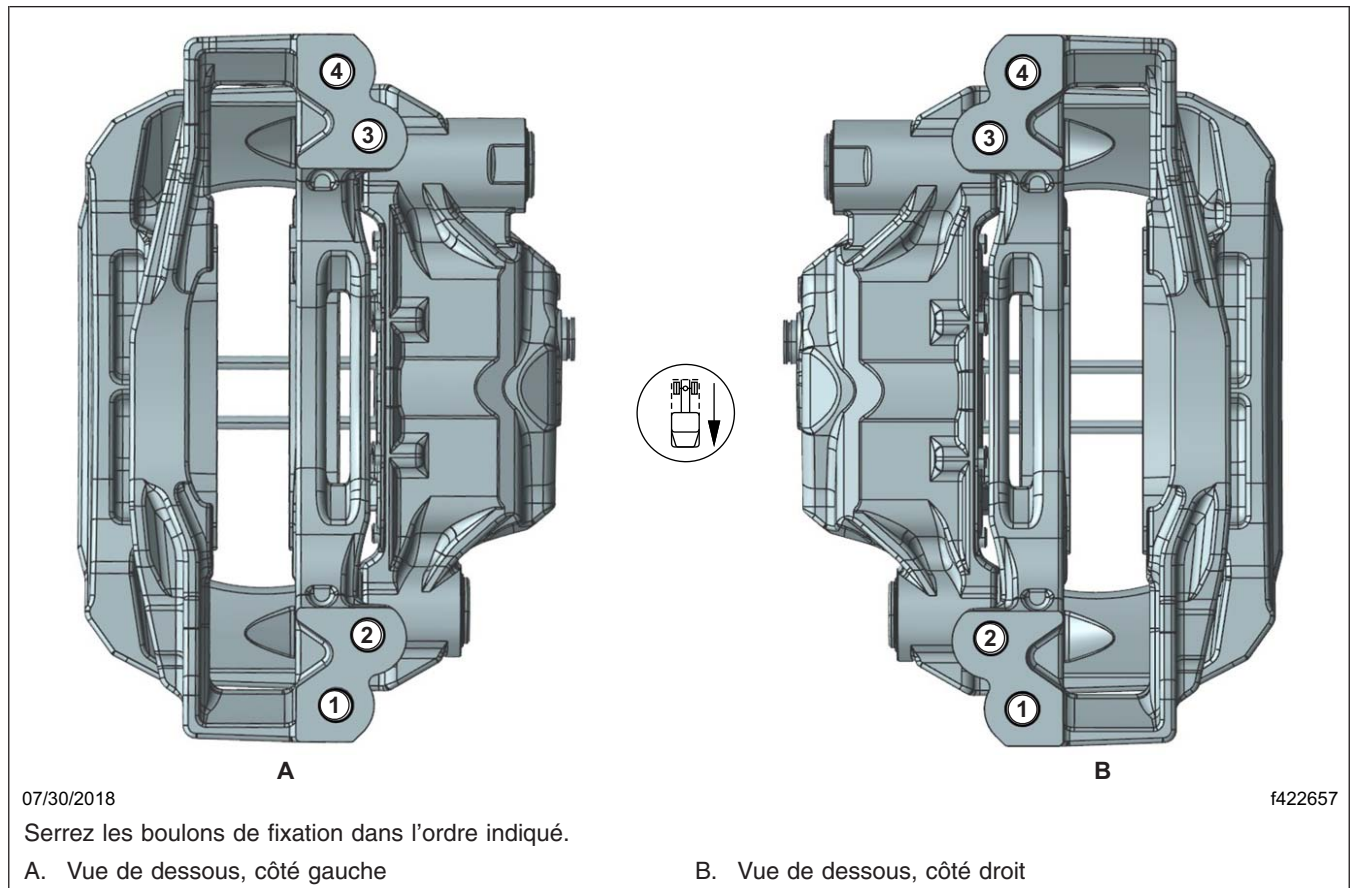
Fig. 10, Ordre de serrage des étriers Wabco Maxxus à montage radial

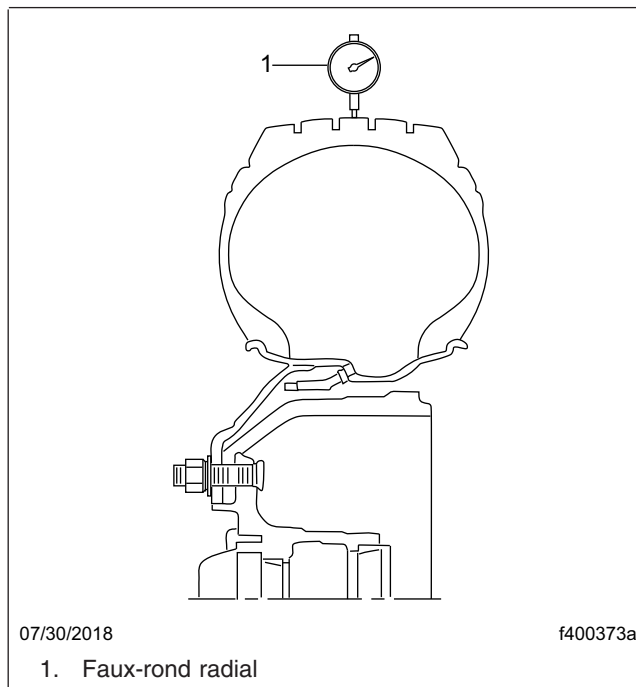
Fig. 11, Vérification du faux-ronde radial des roues

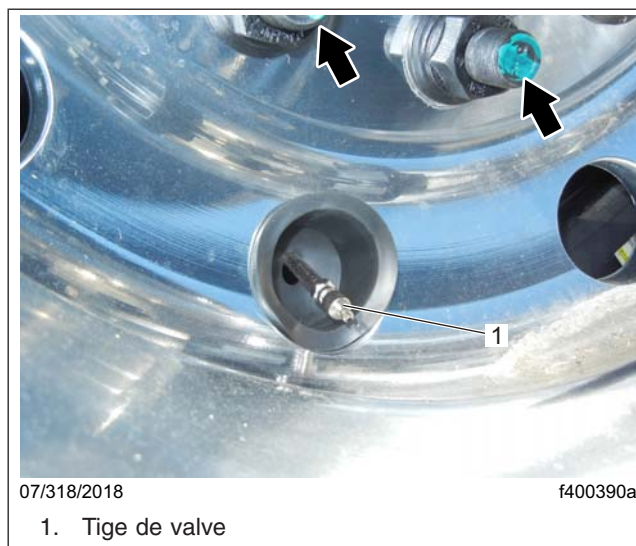
Fig. 12, Marquage des goujons de roue

5. Faites une marque sur les deux goujons de roue les plus proches du corps de valve, comme illustré sur la **figure 12**, pour faciliter le positionnement correct de l'ensemble de roue lors de sa remise en place sur le moyeu.
