## IMPORTANT SAFETY RECALL

**Certain 2023-2024 Model Year Sequoia  
Tow Hitch Cover May Detach**  
NHTSA Recall No. 24V-640  
Toyota Recall No. 24TA10 (Interim Notice 24TB10)

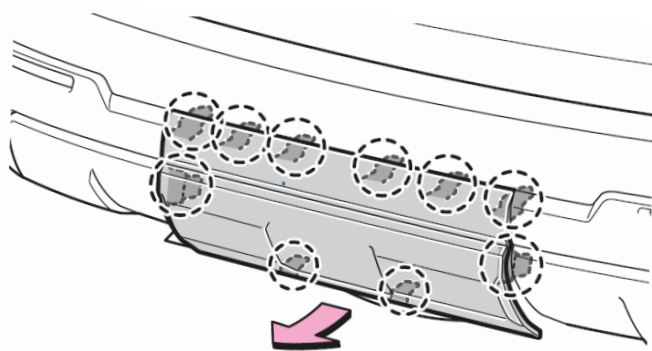
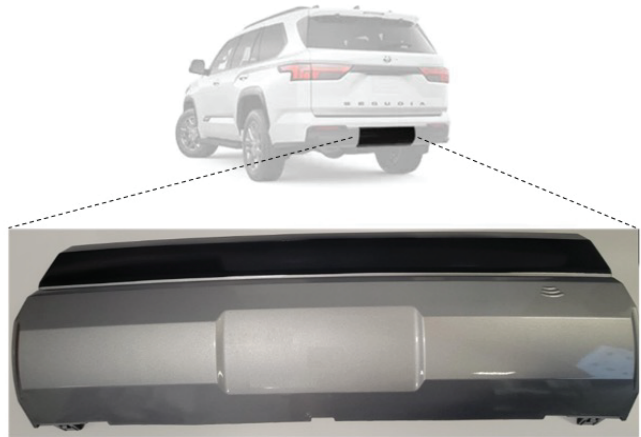
**Tow Hitch Cover (Discard after removal)**

The resin tow hitch cover could separate from the rear bumper of the vehicle while driving and **become a road hazard, increasing the risk of a crash.**

**Removal:** Pull the lower edge of the hitch cover toward you as shown on illustration.

Toyota is currently preparing the remedy for this issue. When the remedy is available, Toyota dealers will replace the resin tow hitch cover with an improved one and add plastic retainers **FREE OF CHARGE.**

- Until the remedy is available, owners can eliminate the risk of the tow hitch cover separating from the vehicle while driving by removing and discarding the original cover. When the remedy is available in the future, your dealer will install a new tow hitch cover.

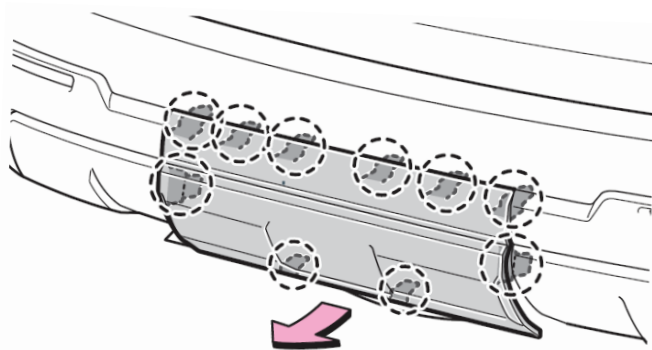
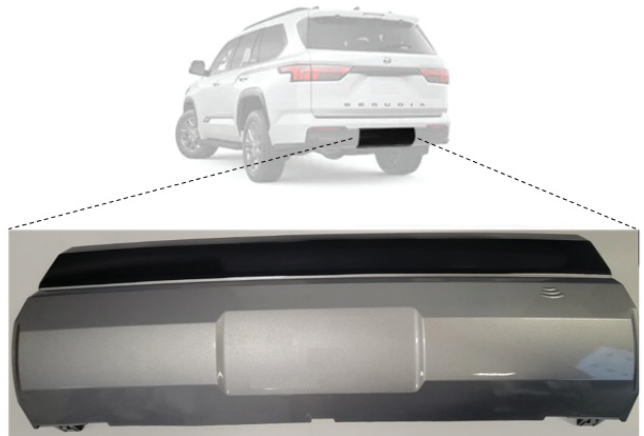
**Cubierta del enganche para el remolque (Deseche después de retirar)**

La cubierta de resina del enganche para el remolque podría separarse del parachoques trasero del vehículo durante la conducción y **convertirse en un peligro para la carretera, aumentando el riesgo de un choque.**

**Retiro:** Tire del borde inferior de la cubierta del enganche hacia usted como se muestra en la ilustración.

Toyota está en este momento preparando el remedio para este problema. Cuando el remedio esté disponible, los concesionarios Toyota reemplazarán la cubierta de resina del enganche para el remolque por una mejorada y agregarán retenedores de plástico **SIN CARGO.**

- Hasta que se disponga del remedio, los propietarios pueden eliminar el riesgo de que la cubierta del enganche para el remolque se separe del vehículo durante la conducción, retirando y desechando la cubierta original. Cuando el remedio esté disponible en el futuro, su concesionario instalará una nueva cubierta del enganche para el remolque.
