IMPORTANT SAFETY RECALL

**Certain 2022 - 2024 Model Year LX 600
Occupant Sensor May Not Operate As Intended
NHTSA Recall No. 26V-180
Lexus Recall No. 26LA03 (Interim Notice 26LB03)**

INTERIM NOTICE

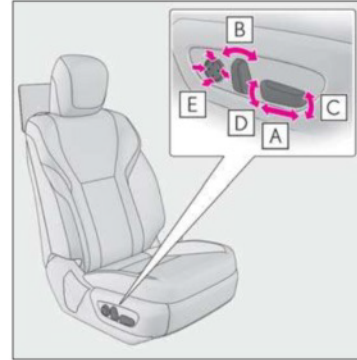
- The risk can be avoided if the guest either (1) avoids having anyone occupy the front passenger seat, or (2) adjusts the front passenger seat position to a sufficient height. To adjust the front passenger seat position to a sufficient height, first adjust it to its lowest position by pressing **downward** on the vertical height control switch (labeled "D" in the image below) until the seat stops moving. Then raise the seat height by holding the same switch **upward** for at least 2 seconds. Refer to the owner's manual for further information on the seat's functions.
- If you experience any of the symptoms described above, please contact an authorized Lexus dealer who will arrange for vehicle pickup.

- A** Seat position control switch
- B** Seatback angle control switch
- C** Seat cushion (front) angle control switch
- D** Vertical height control switch
- E** Head restraint control switch

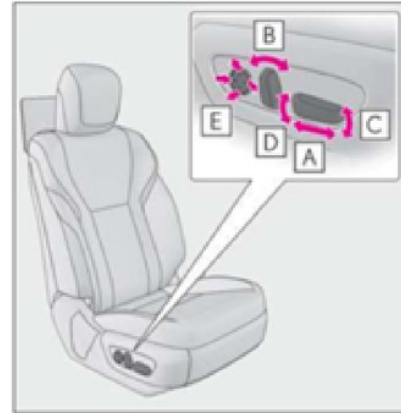
- El riesgo se puede evitar si el cliente (1) evita que alguien ocupe el asiento del pasajero delantero, o (2) ajusta la posición del asiento del pasajero delantero a una altura suficiente. Para ajustar la posición del asiento del pasajero delantero a una altura suficiente, primero ajústelo a su posición más baja presionando **hacia abajo** en el interruptor de control de la altura vertical (etiquetado como "D" en la imagen a continuación) hasta que el asiento deje de moverse. A continuación, eleve la altura del asiento manteniendo el mismo interruptor **hacia arriba** durante al menos 2 segundos. Consulte el manual del propietario para obtener más información sobre las funciones del asiento.
- Si experimenta alguno de los síntomas descritos anteriormente, por favor comuníquese con su concesionario Lexus autorizado local, el cual coordinará recoger el vehículo.

- A** Interruptor de control de la posición del asiento
- B** Interruptor de control del ángulo del respaldo del asiento
- C** Interruptor de control del ángulo del cojín del asiento (delantero)
- D** Interruptor de control de la altura vertical
- E** Interruptor de control del apoyacabezas
