**Bulletin de service
Freightliner**

Renseignements généraux

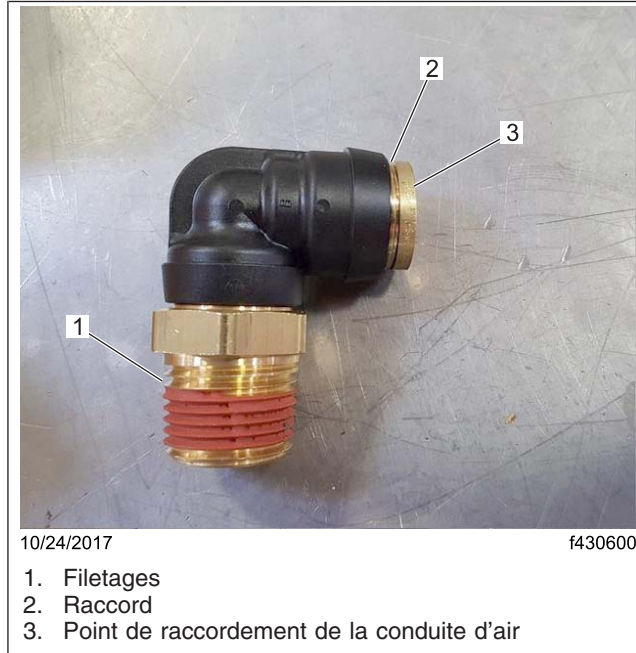
Fig. 1, Raccord de la conduite d'air

3. Pour chaque point de contact du transporteur, aspergez la liaison avec une solution d'eau savonneuse et observez le résultat. Reportez-vous à la **figure 1** pour connaître l'emplacement de fuites éventuelles. Si des bulles se forment, cela indique la présence d'une fuite d'air.
4. Si des fuites existent, notez leur emplacement sur le récépissé de livraison du transporteur (WAR500) et effectuez une demande de remboursement de type Transporter (Transporteur). Reportez-vous au manuel d'atelier du véhicule (en anglais) pour les procédures de dépannage et de réparation de fuites d'air.
5. En l'absence de fuite, confirmez que l'installation est correcte sous la rubrique Items Removed (Éléments démontés) sur le formulaire de transport (WAR501).
